# ESTUDIO MEDIANTE GEORRADAR EN EL SUBSUELO PARA LA LOCALIZACIÓN DE SERVICIOS ENTERRADOS EN EL HOSPITAL DE LA VALL D'HEBRÓN (BARCELONA)

Código: 19-1766

Trabajos realizados: Inspección mediante georradar y trazador de cableado

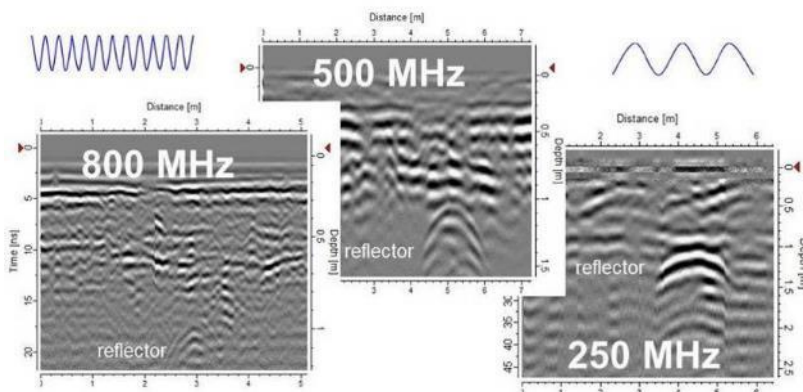
En función del objetivo del estudio corresponde elegir correctamente la frecuencia de emisión de onda (que depende de la antena utilizada): a mayor frecuencia de emisión, menor longitud de onda, por lo tanto, la resolución es más elevada, produciéndose mayor atenuación de la señal. En consecuencia menor es la capacidad de penetración del sistema.

El rango de frecuencias más utilizado por la localización de servicios es de 100 MHz a 1 GHz:

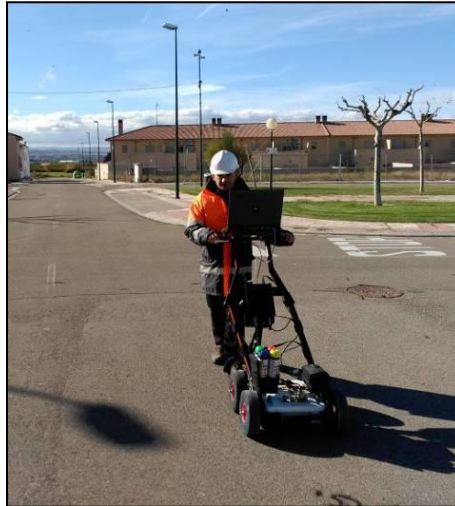
- a) Equipo de georradar con las correspondientes certificaciones CE del fabricante: **IDS RIS MF Hi-Mod**, con antenas apantalladas de 400 i 900 MHz.

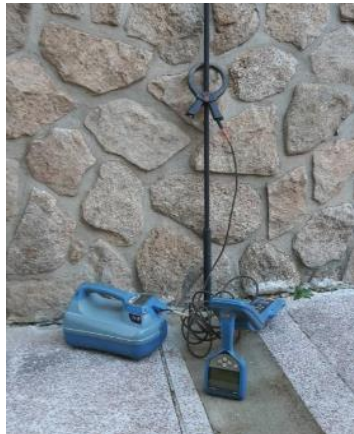
- b) Trazador e inductor, con las correspondientes certificaciones CE del fabricante: **RADIODETECITON RD 7000+**.
